MM II – Schraubenverbindungen – Abschnitt 8.5

Versagen einer Schraubenverbindung

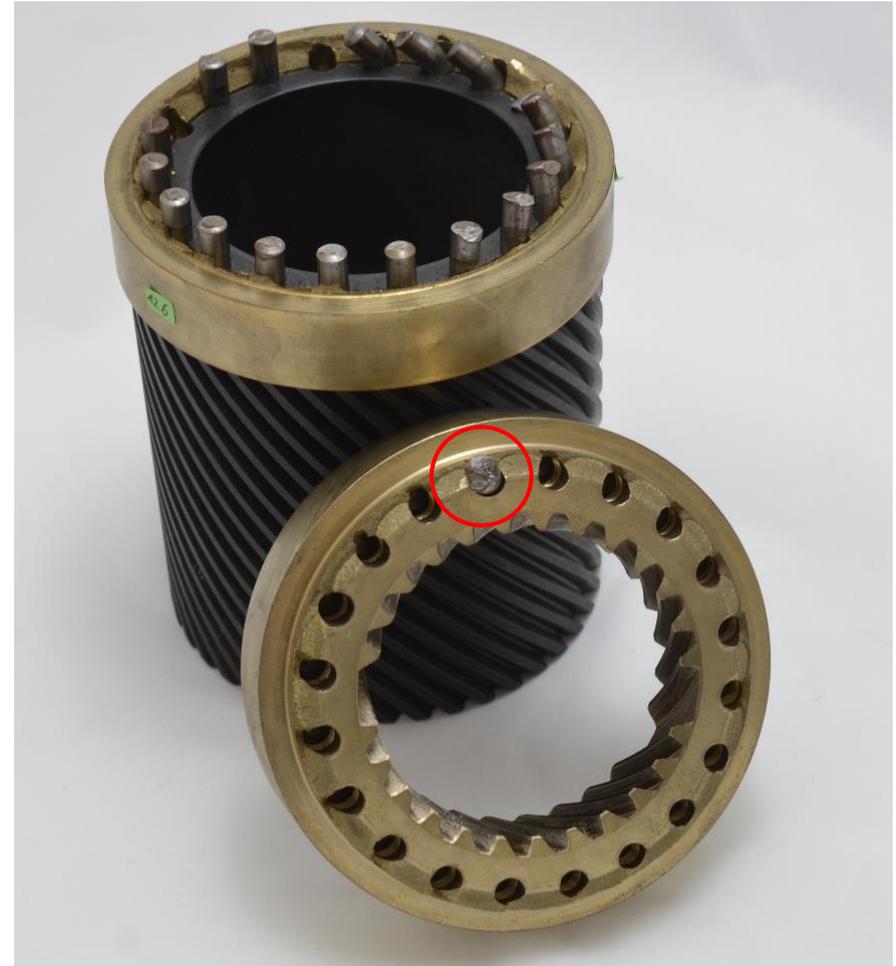
- Der Demonstrator zeigt das Versagen einer Schraubenverbindung
- Vermutlich hat zuerst eine **Schraube** aufgrund der axialen Betriebskraft am ersten Gewindegang versagt
- Dies führte zu einer geringeren Klemmkraft, die nicht mehr ausreichte um die Querkräfte reibkraftschlüssig zu übertragen
- Die restlichen Schrauben wurden direkt durch eine Querkraft belastet, was ein Abscheren der Schrauben zur Folge hatte
